# **Dringende Wasserschutzmaßnahmen**

**FIAT Ducato III ab Bj. 2006**

**CITROËN Jumper II**

**PEUGEOT Boxer II**

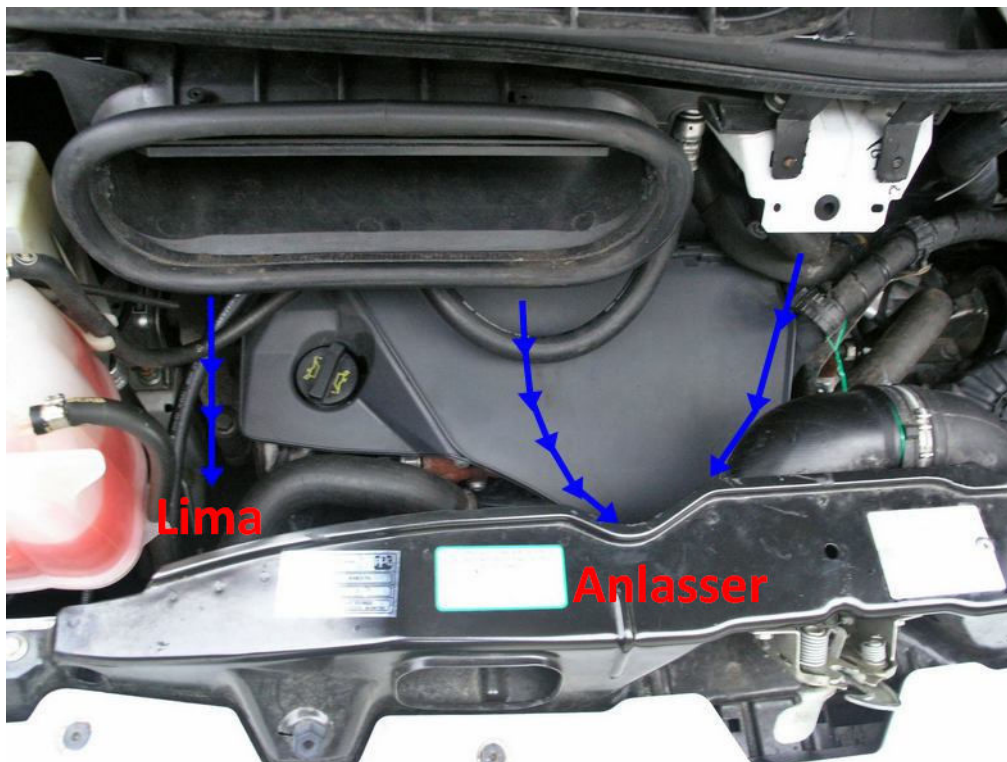
Nach den Bildern aus dem Forum zu urteilen sind verschiedene Formen verbaut worden(Bj. und Hersteller abhängig)

Wege des Wassers in Richtung tiefer liegender **Nebenaggregate**

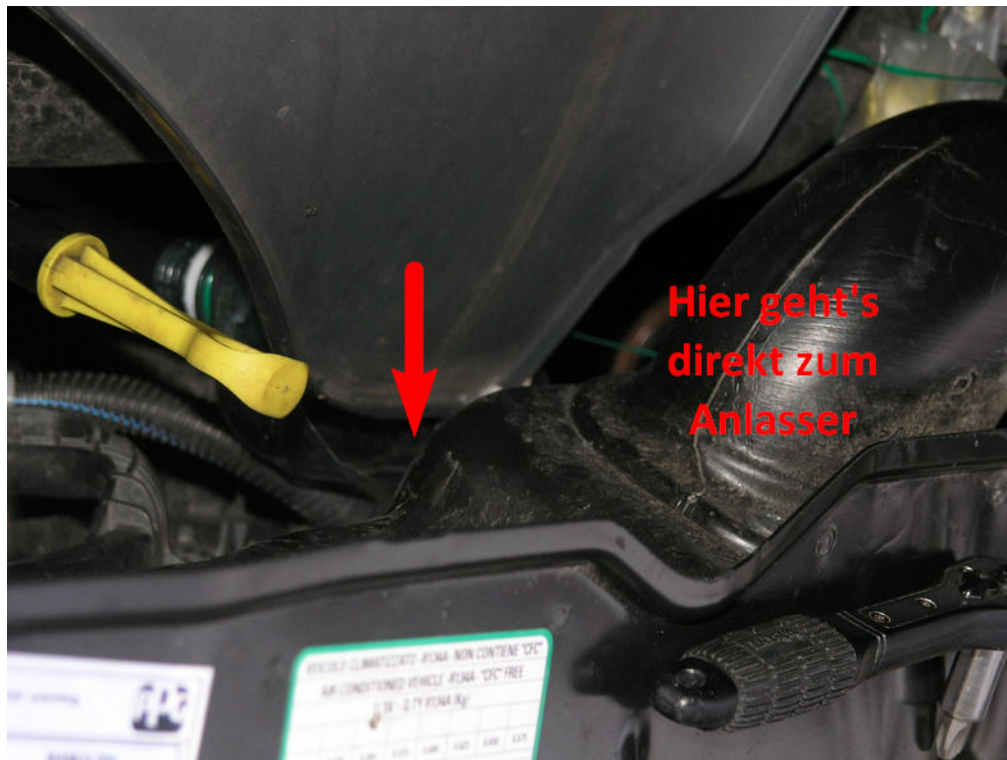
Detailansicht der Motorabdeckung:

Unter dieses Abtropfende (roter Pfeil) muss unbedingt eine Entwässerung z. B. Trichter (Wasserflasche) + starres Gardena®-Verlegerohr.

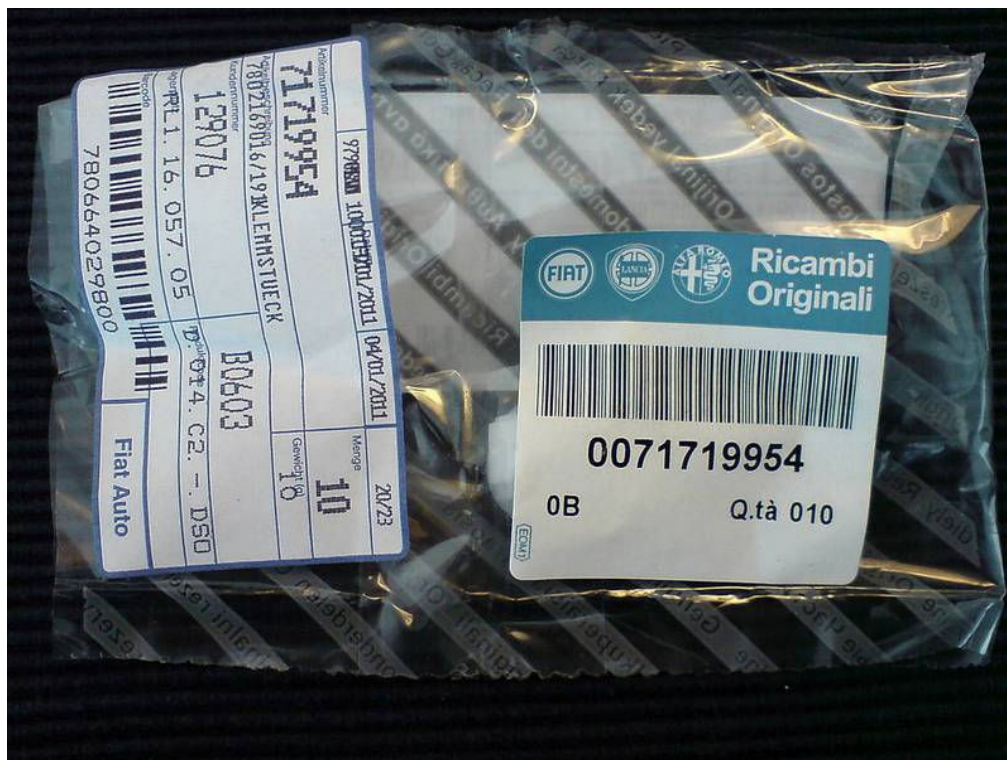
Durch Hintergreifen und Zusammendrücken können einige gerettet werden.

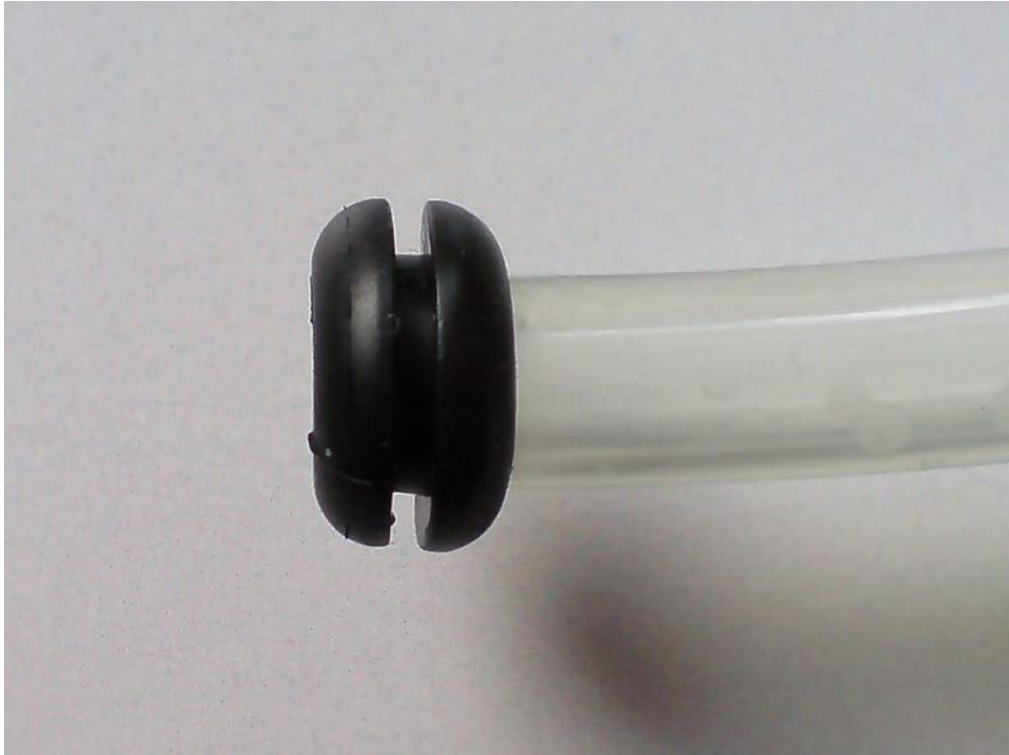
3. **Durchführungstüllen – rechts –** (z. B. von Fa. Hellermann) Außen  $\varnothing$  10 mm / Innen  $\varnothing$  8 mm

Passt genau in die 10 mm große Abflußöffnung – **rechts** –

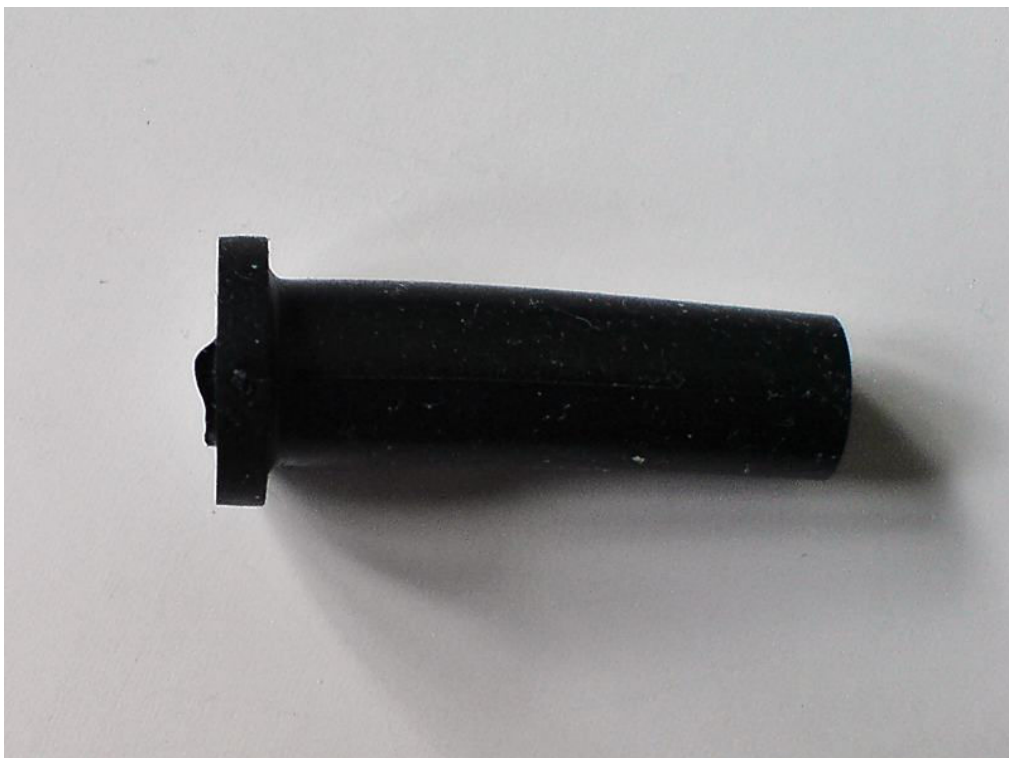
4. **Knickschutztülle – links –** (z. B. von Fa. Hellermann)

Wird mit der Dichtmasse eingepasst

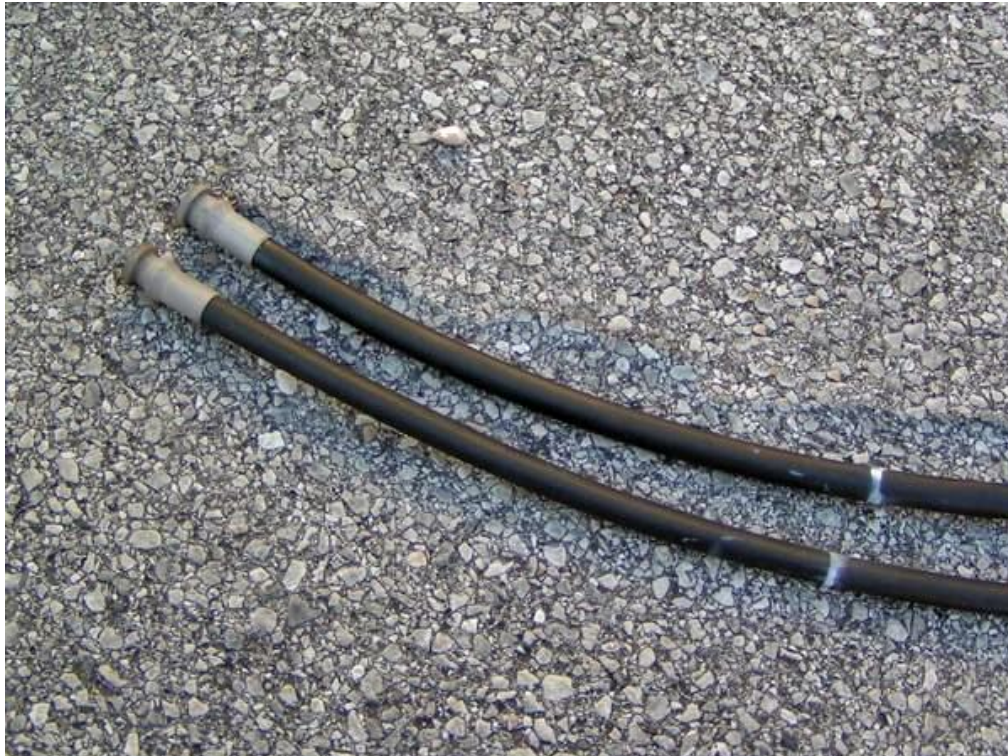
**FIAT Teile-Nr. 1361912080**

**2 x Ablaufschlauch inkl. Lochtülle** seitlich für Abdeckung oberhalb Scheinwerfer

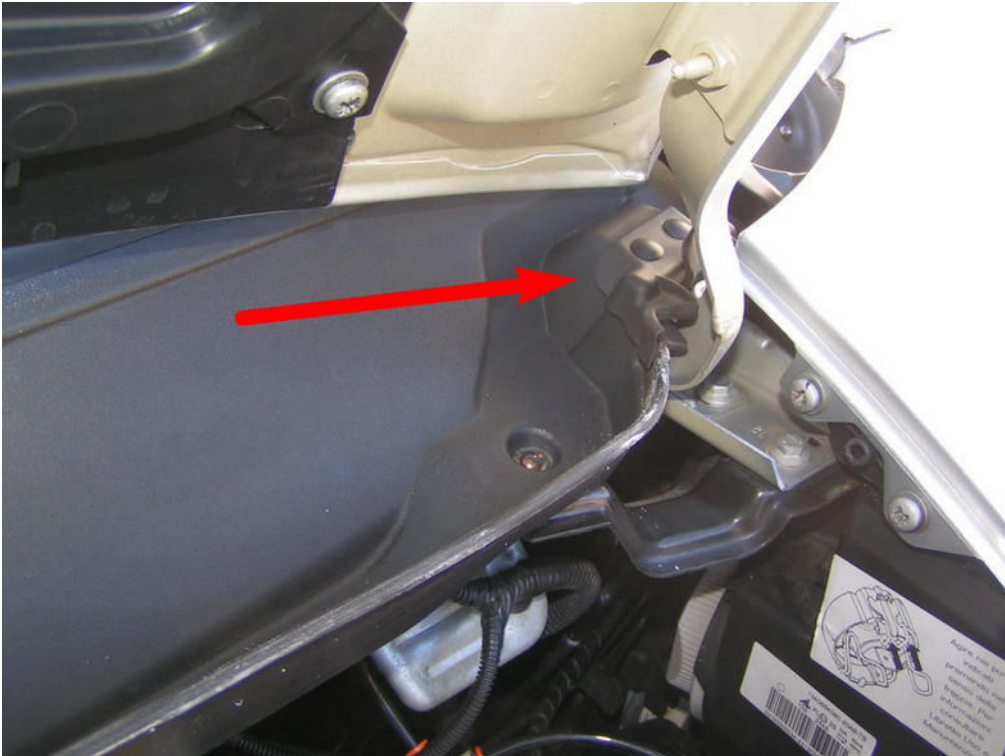
5. Motorhaubenscharnier-Abdeckung: Mit einem stumpfen Messerrücken die Pfropfen anheben und mit der Spitzzange herausnehmen (siehe Foto).

Beim späteren Einbau darauf achten: Die Seite zur Windschutzscheibe hin auf die Kante der Wasserschale aufschieben.

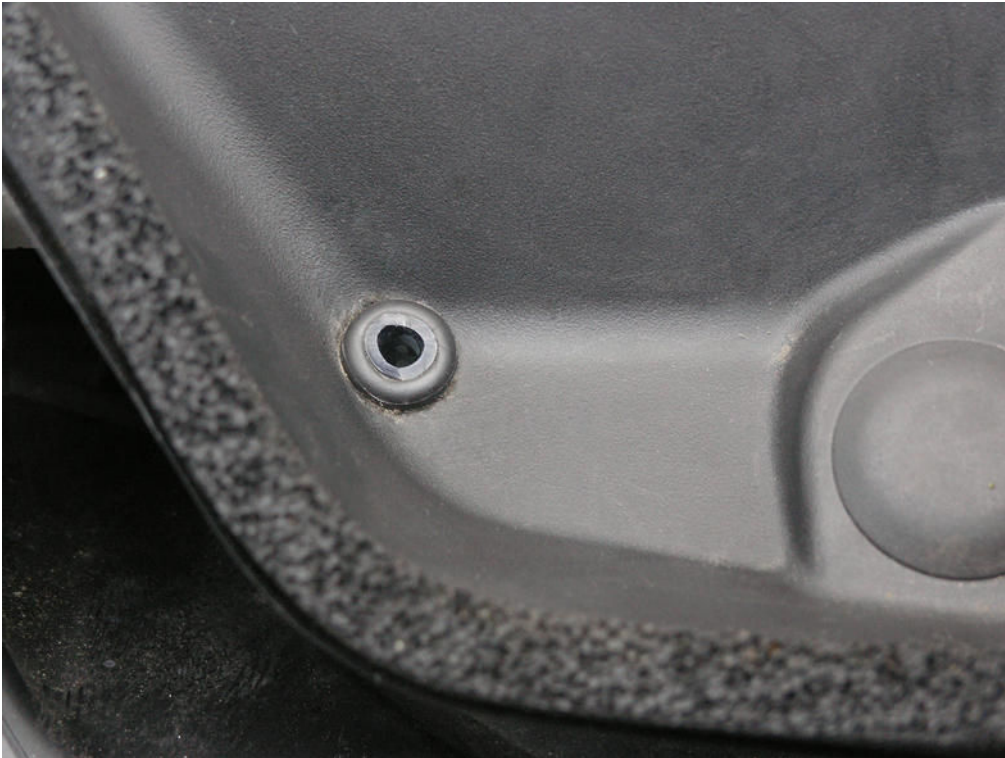
12. Rechte Hälfte: Duchführungstülle mit Ablaufschlauch einpassen

— **passt genau ohne Dichtmasse.**

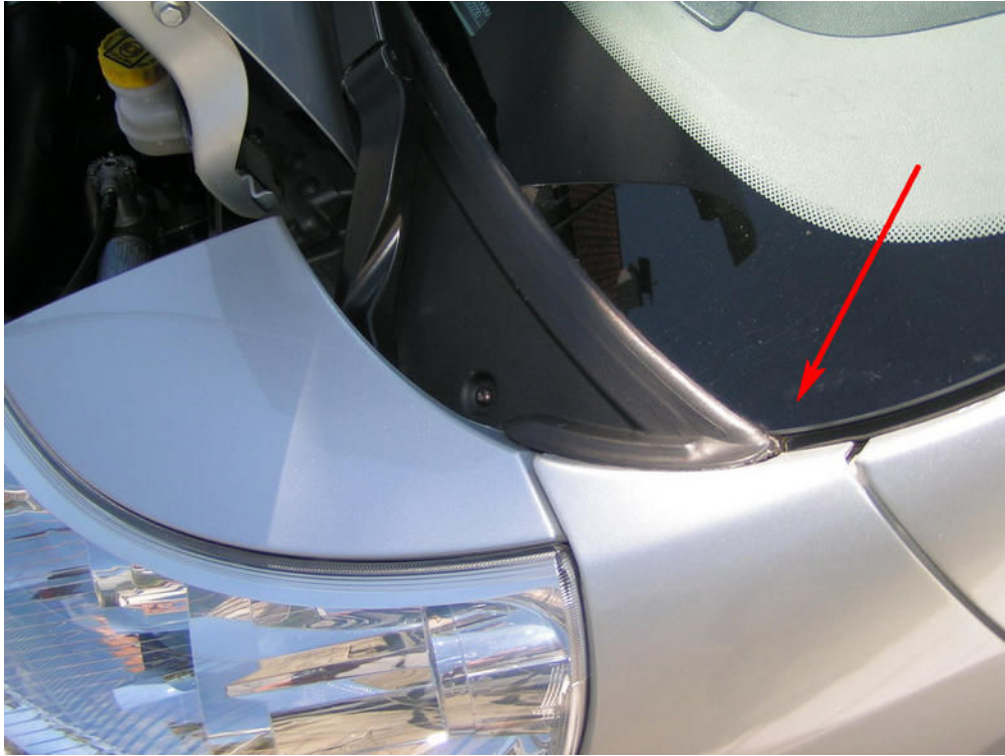
3. Kontrollieren ob aus allen Rändern überschüssige Dichtmasse herausquillt.  
Speziell die spitzen Enden (siehe Foto) kontrollieren — ist an dieser kritischen Stelle zur Karosserie alles dicht?

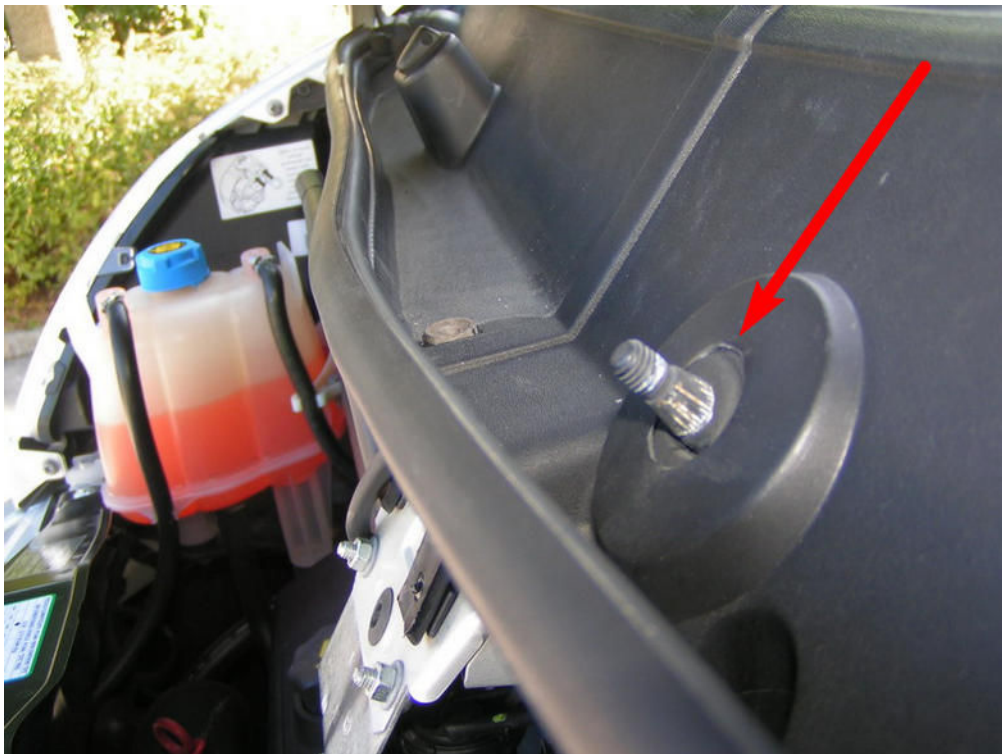
1. An der Unterseite der Scheibenwischerlöcher Dichtmasse auftragen — wenn nicht schon geschehen.
2. Knickschutztülle eindichten — Ablaufschlauch kann später aufgesteckt werden.
3. Wiederum die Klipse genau gegenüber den entsprechenden Löchern positionieren und andrücken — man/frau hört auch hier ein klicken
4. TORX-Schrauben wieder befestigen
5. Noch offene Flächen rund um die Scheibenwischerlöcher abdichten.

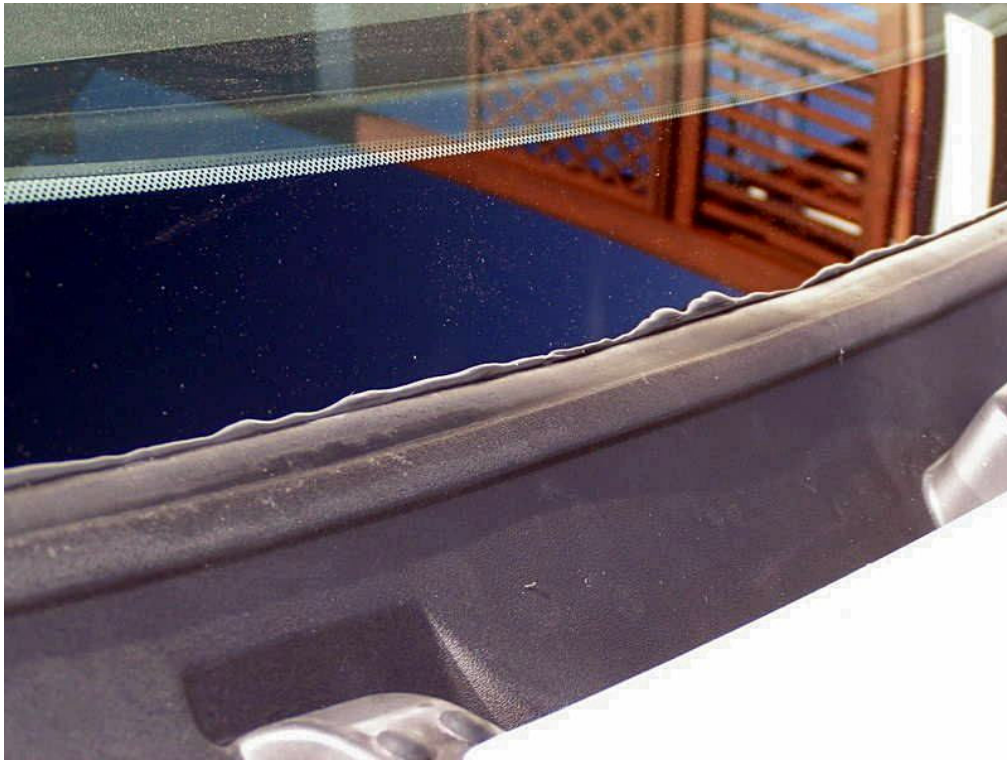
Jetzt sollte es so aussehen:

Nach 24 h wird die überschüssige Masse mit einem Cuttermesser entfernt.

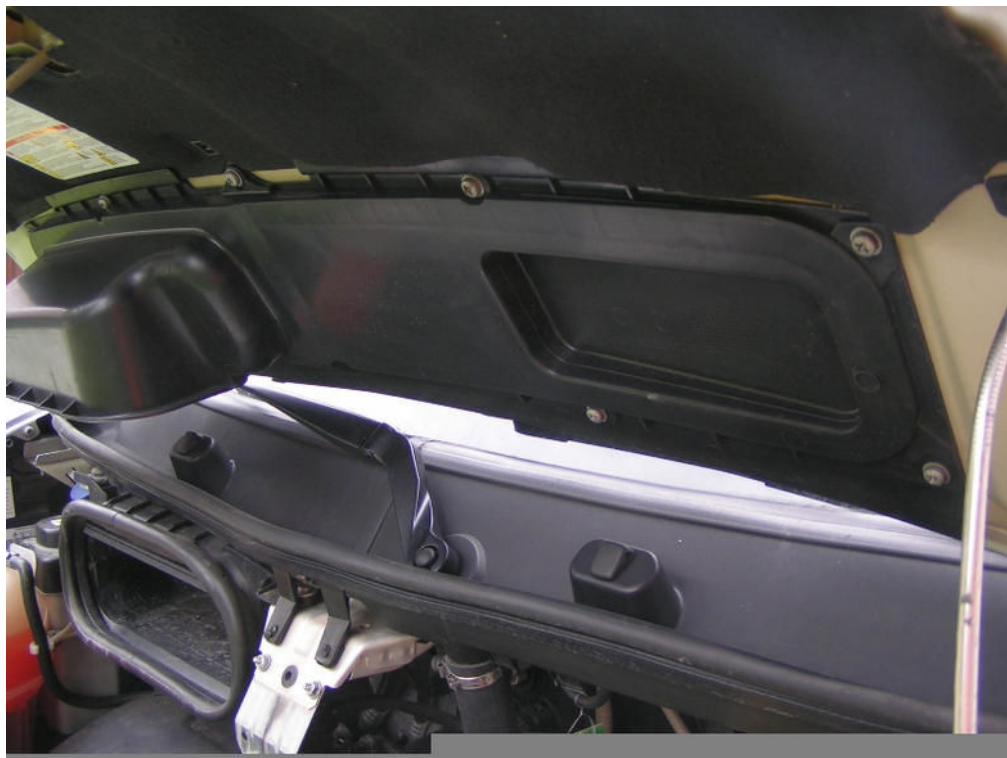
1. Mit PZ 3 – Bit Lufteinlass entfernen

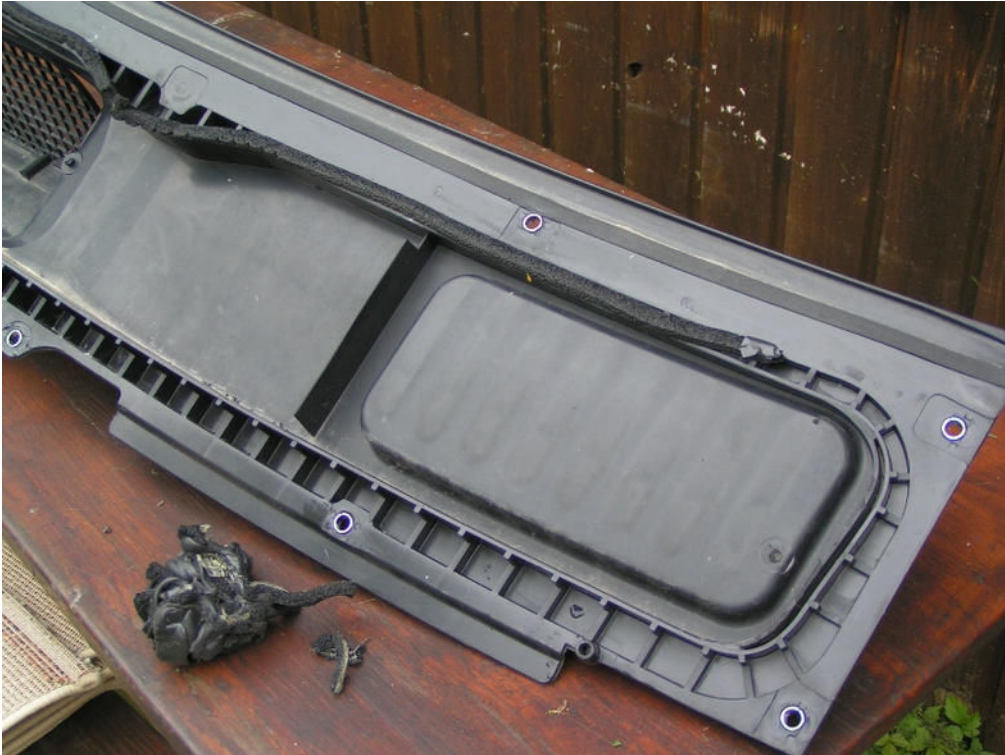
2. Sämtlichen Schaumstoff entfernen und Ränder entfetten

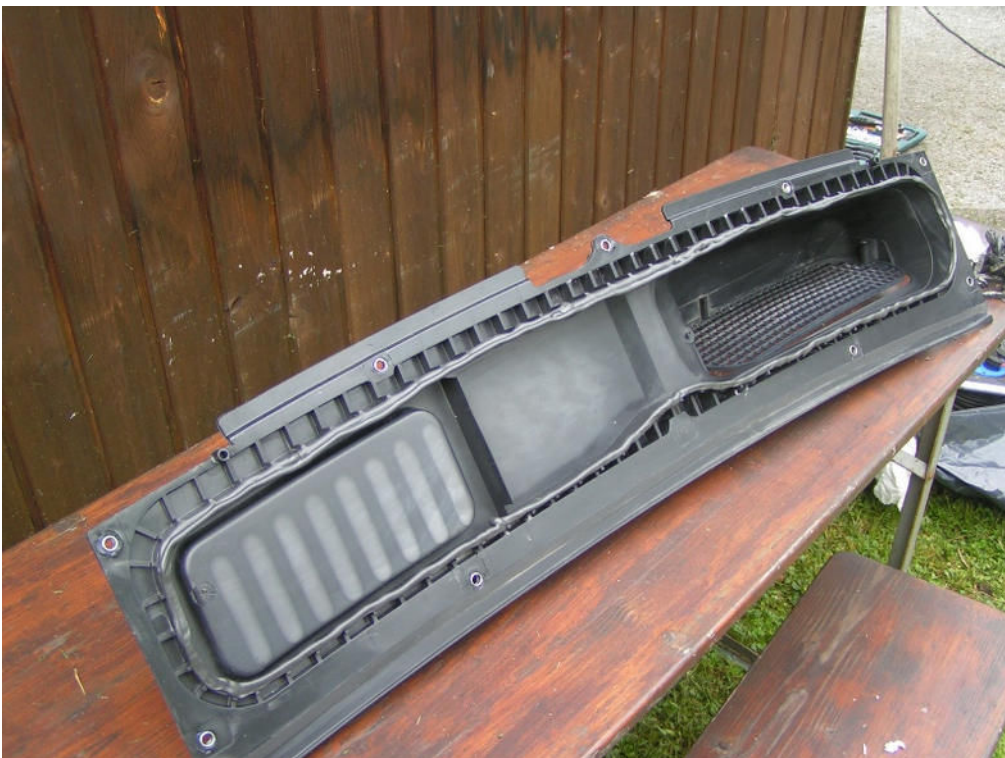
3. Dichtstoff sicherheitshalber zweifach auftragen
